**ATTIVITÀ ISPETTIVA STRAORDINARIA
AI SENSI ART.29 DECIES COMMA 4
D. LGS 3 APRILE 2006 N. 152 E S.M.I.
INSTALLAZIONE
GEDIT SPA
DI MONTICHIARI (BS)**

RELAZIONE FINALE

Dicembre 2016

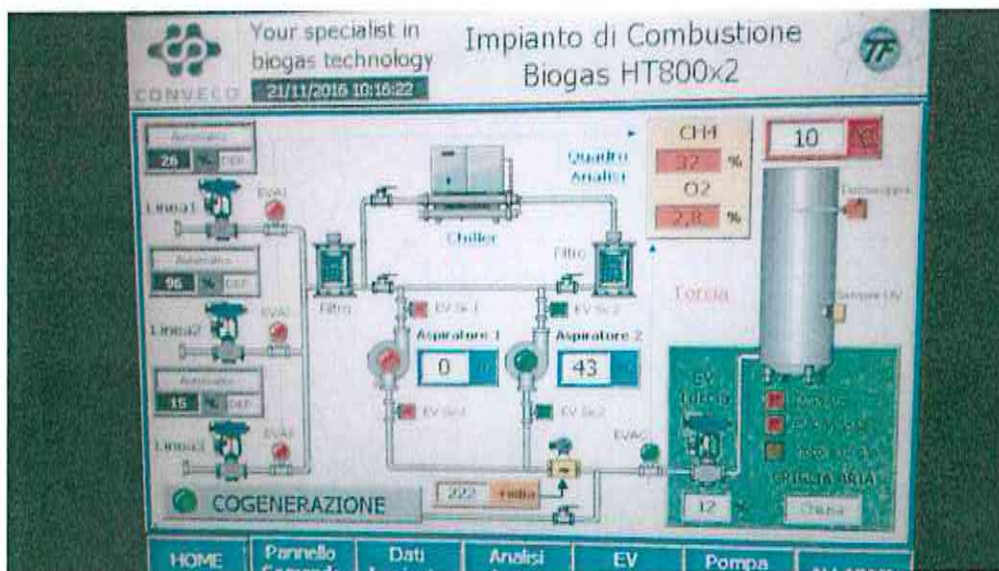
Figura 1 Pannello di controllo gestione impianto biogas

Sul display della centrale di cogenerazione vengono riportati i dati della temperatura, % metano, % Ossigeno. I dati vengono gestiti dal PLC di controllo del sistema di cogenerazione. L'immagine conferma che la torcia al momento della verifica era spenta (segnali luminosi corrispondenti a EV Pilota e EV Principale di colore rosso, nonché temperatura al camino pari a 10°C corrispondenti alla temperatura ambiente). In caso di accensione della torcia i segnali luminosi dovrebbero essere di colore verde e la temperatura in uscita prossima ai 1000 °C.

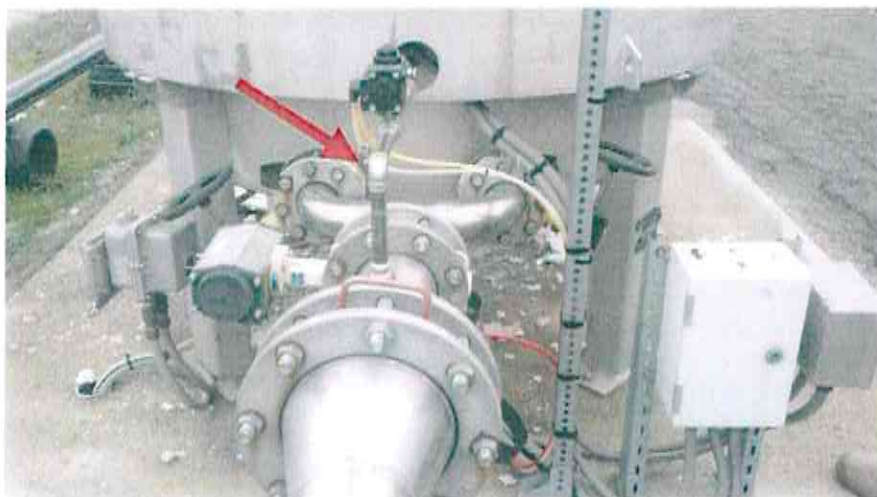
Figura 2 Gruppo controllo adduzione biogas.

La freccia rossa (fig.2) evidenzia la tubazione di alimentazione per la cosiddetta "fiamma pilota". In particolare si nota che la tubazione prende direttamente dalla tubazione di arrivo del biogas e non da una linea di combustibile ausiliario. La condizione è da ritenersi critica in quanto il biogas deve terminare in torcia (prescrizione E.1.1 PUNTO 3) per i seguenti motivi:

b. Punto 3d) in quanto **assente linea di adduzione del combustibile secondario necessario per il funzionamento della torcia** in condizioni di:

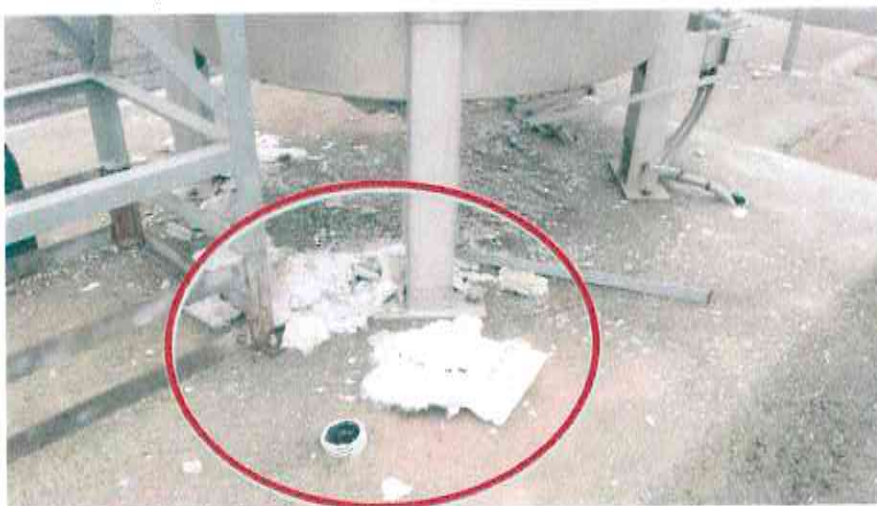
Figura 4 Base della torcia di emergenza

Dalla verifica approfondita del presidio "torcia di emergenza" è emerso che il materiale sul piazzale e visibile nella foto seguente (ovale rosso) è il materiale coibente staccatosi dalla parte più bassa del rivestimento interno del corpo torcia.

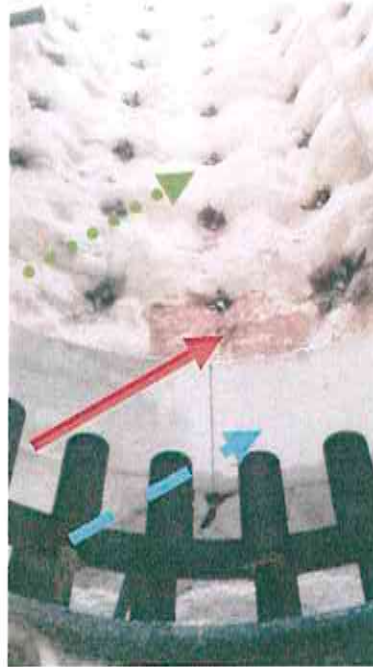
Figura 6 Interno della torcia, foto ritratta attraverso la serranda di regolazione dell'aria comburente posta alla base della torcia.

La foto di fianco ritrae la parte interna della torcia, non visibile dall'esterno.

La freccia rossa (rosso continuo) evidenzia la zona danneggiata del rivestimento interno della torcia. L'interno della torcia presenta materiale cementizio refrattario nella parte più prossima ai bruciatori (freccia blu tratteggiata) mentre la parte successiva è costituita da materiale coibente di tipo fibroso (freccia verde a pallini).

Il deterioramento della coibentazione interna può compromettere il raggiungimento delle temperature previste. L'eventuale mancato raggiungimento di tali temperature può compromettere il raggiungimento degli standard ambientali richiesti in termini di emissioni.

<p>Criticità:</p>	<ol style="list-style-type: none"> 1. Come evidenziato dall'attività ispettiva è emerso l'ammaloramento del materiale isolante interno della torcia E1a; 2. Il cartello della torcia riporta E1 e non E1A. 3. Il cartello che individua il punto di scarico sul suolo denominato S2 è risultato logoro ed abbisogna della sostituzione; 4. Vengano riviste le tabelle F19 e F20 quadro di monitoraggio inserendo la periodicità dei controlli e i parametri da verificare. Sia valutata l'opportunità di inserire anche la verifica del sistema di raccolta delle acque meteoriche, attualmente mista alla raccolta dei percolati provenienti dai boxes di stoccaggio rifiuti. 5. Si ritiene critica la conduzione dell'impianto di discarica, data la natura dei rifiuti conferiti, ed in particolare i riferimento al limite DOC pari a 11000 mg/l, attesa la mancata realizzazione della prevista rete di captazione del biogas. 6. Le opere di mitigazione dell'ATEg43, non paiono messe compiutamente realizzate, né come consistenza né come tipologia progettuale approvata da Provincia di Brescia.

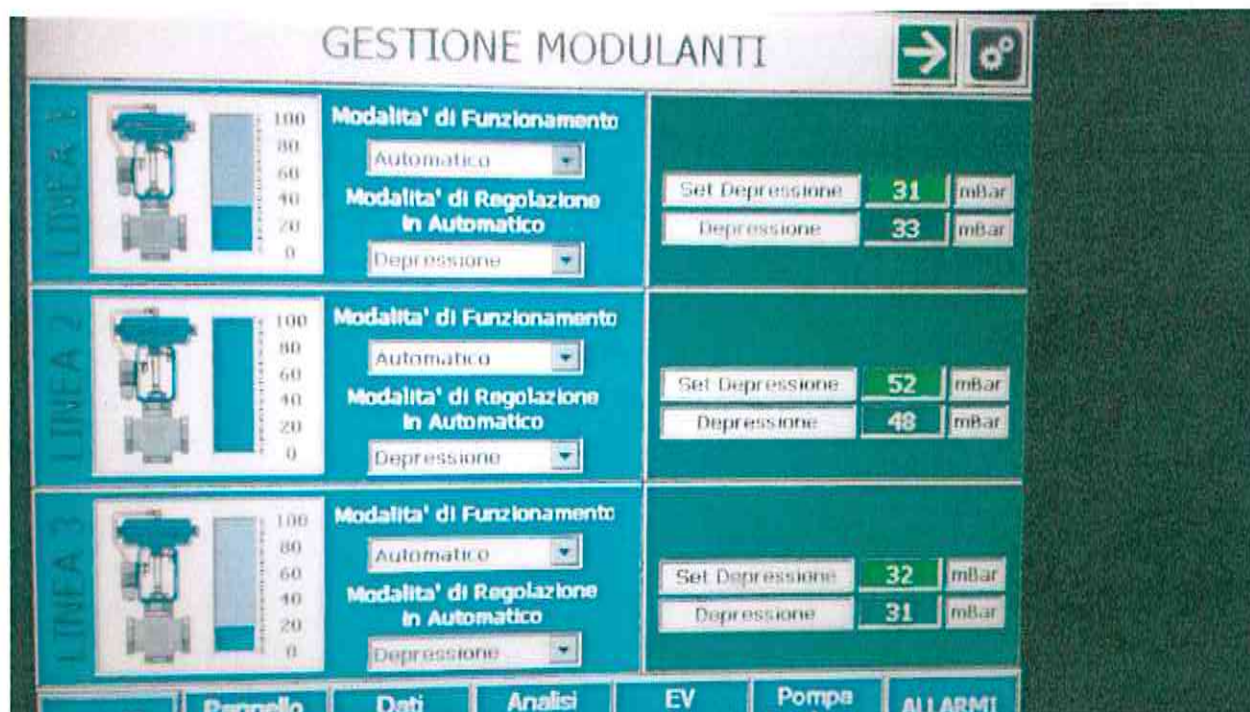
Figura 7 L'immagine evidenzia l'impostazione rilevata al momento del controllo in relazione al sistema di aspirazione del biogas.

Da quanto dichiarato dalla ditta i lotti 2 e 3 non sono provvisti di pozzi verticali per l'aspirazione del biogas né di rete orizzontale di captazione. Essi sfruttano esclusivamente la rete di raccolta del percolato per l'aspirazione dal fondo discarica del biogas.

È evidente che il battente idraulico sul fondo discarica del percolato, se non mantenuto adeguatamente basso, può impedire l'aspirazione del biogas che di contro potrebbe liberarsi anch'esso in atmosfera. A tal proposito si rammenta che il Dlgs 13 gennaio 2003, n. 36, punto 1.3 allegato 1, prevede che la gestione del sistema di sollevamento del percolato deve mantenere il battente idraulico di percolato sul fondo della discarica al minimo compatibile con i sistemi di sollevamento e di estrazione stessi.

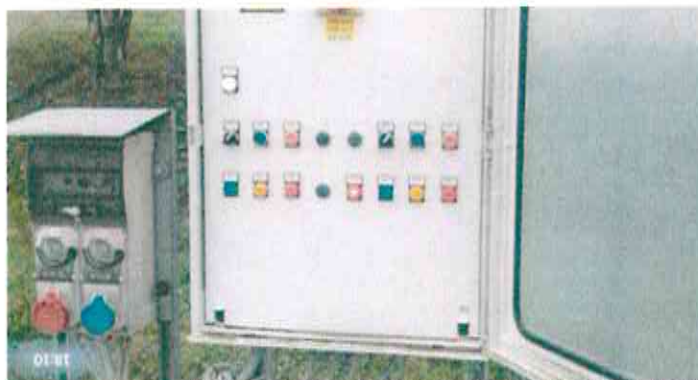
Peraltro la ditta non dispone di un sistema di controllo automatico di rilevazione del livello del percolato sul fondo discarica. Attualmente il sistema di servocomandi impedisce il pescaggio del percolato nel caso il livello all'interno dei serbatoi sia tale da non permetterne ulteriore stoccaggio; inoltre in caso di malfunzionamento delle pompe di sollevamento del percolato, l'allarme è solamente di tipo visivo e riscontrabile nei quadri a bordo vasca discarica, cioè in posizione non costantemente presidiata.

Figura 8 Vista del quadro posto in fronte al lotto 1, lungo il perimetro sud della vasca. La luce rossa corrisponde alla segnalazione di mancata alimentazione della pompa di pescaggio percolato, questo è dovuto allo sgancio di un interruttore magnetotermico a protezione della pompa stessa.

Pur non essendo un aspetto prescritto nell'Atto Autorizzativo questo costituisce un aspetto gestionale critico in quanto non assicura la piena efficienza del sistema "misto" di aspirazione del percolato e del biogas con possibili conseguenze di perdita di biogas dal corpo discarica e di contatto fra rifiuti e percolato.

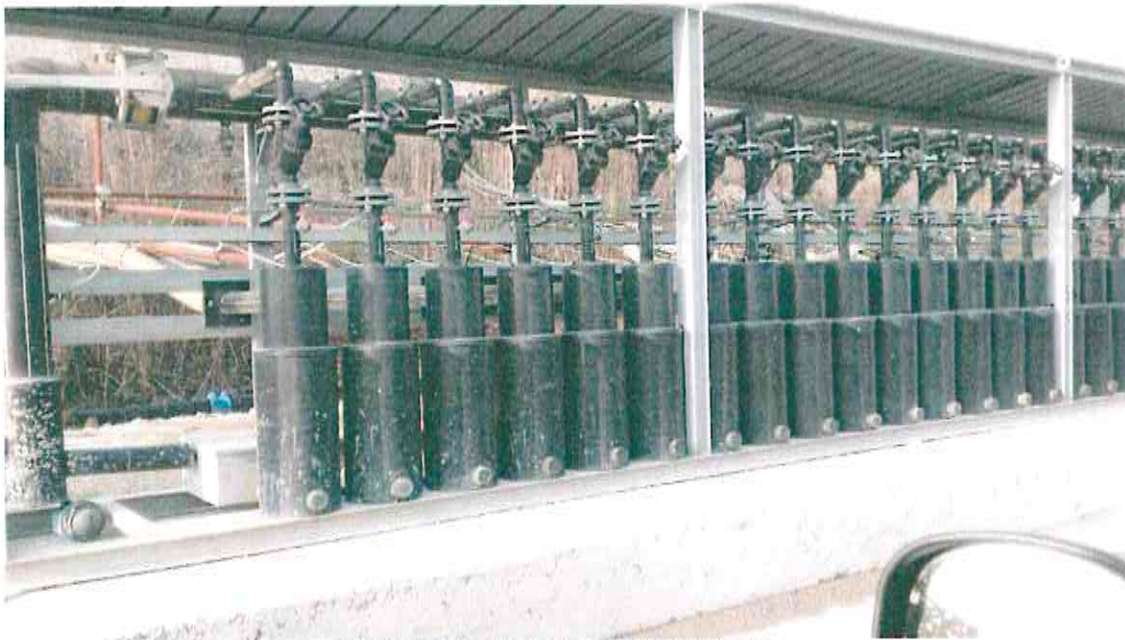
Figura 9 Sottostazione asservente lotto 1

- a. **Primo lotto.** Copertura provvisoria con misto cementato. Situazione impianto di captazione biogas:
 - i. Captazione dal fondo. Tale operazione è raggiunta utilizzando le condotte di raccolta del percolato che, mantenendo il battente zero di percolato all'interno del corpo discarica, risultano vuote e quindi possono essere utilizzate per la veicolazione del biogas; al fine di evitare l'aspirazione del percolato la depressione dell'impianto è compresa in un range tale da evitare fenomeni di trascinarsi;
 - ii. Rete di aspirazione orizzontale realizzata in fase di coltivazione a quota circa -1+2 metri da piano campagna ad oggi dismessa per presumibile schiacciamento ad opera della massa rifiuti ad essa sovrastante;

- iii. Captazione da pozzi verticali. Tale operazione è assicurata da pozzi terebrati a posteriori con franco di 1-1,5 metri dal fondo e finestrati sino a -2metri dall'attuale livello dei rifiuti e dotati di testa a tenuta.

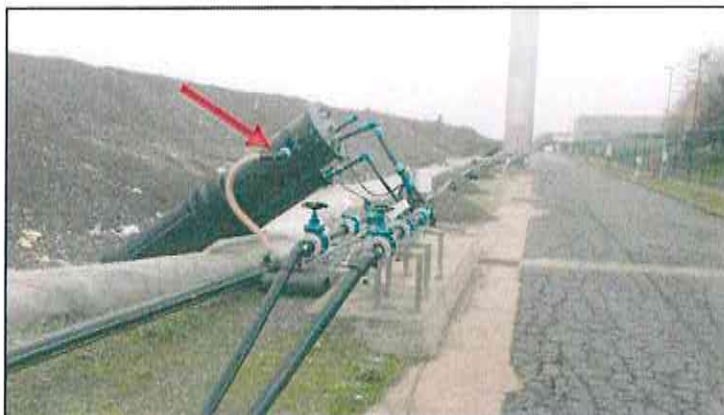
Figura 10 Vista di un pozzo di captazione del percolato. La freccia indica la tubazione che assicura l'aspirazione del biogas dalla rete mista biogas/percolato posta sul fondo della discarica.

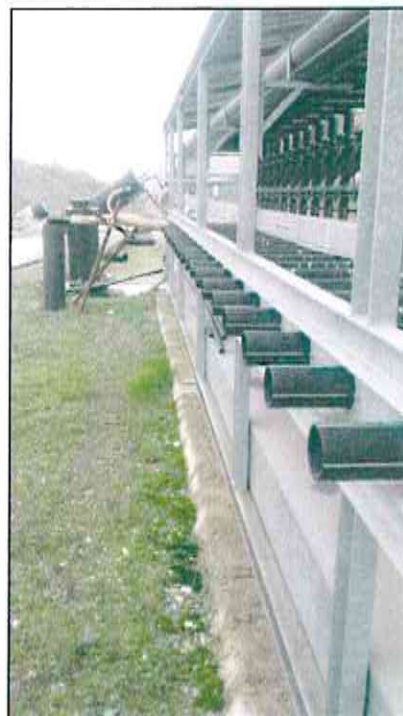
Figura 11 vista della parte posteriore della centrale sottostazione asservente il lotto 2. Si noti che solo due tubazioni sono collegate e sono quelle provenienti dalla rete di captazione dal fondo di discarica.

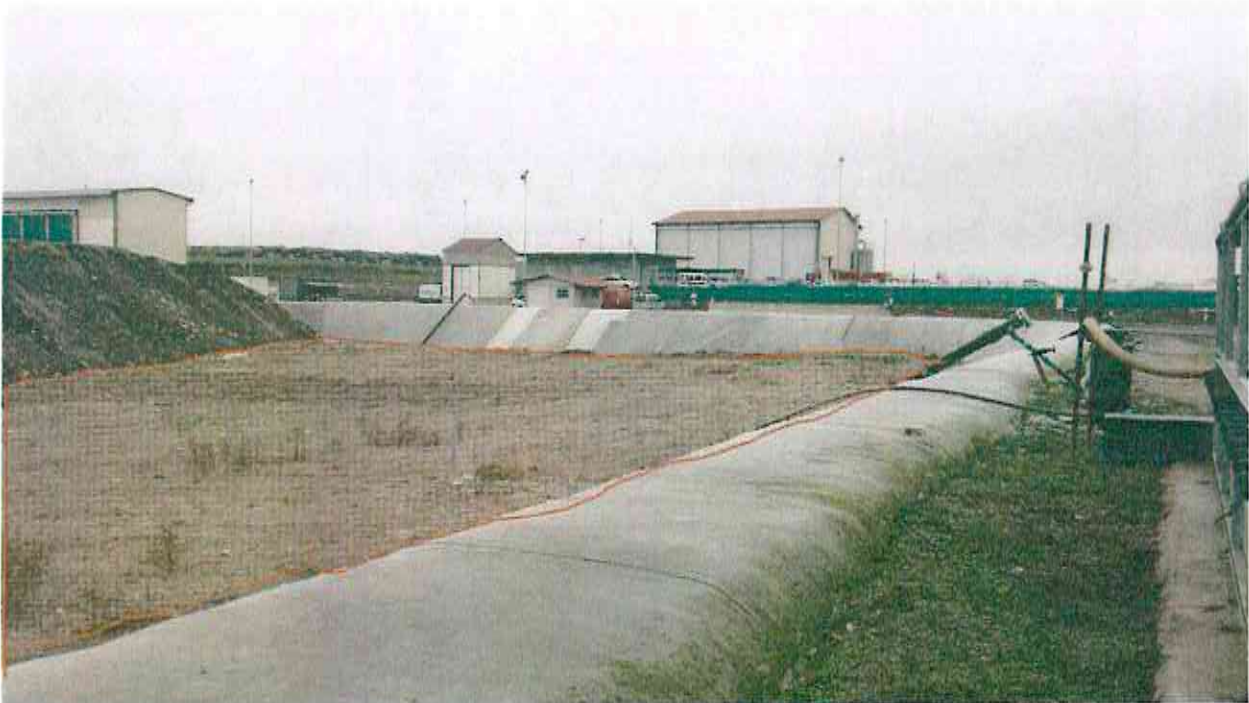
- c. **Terzo lotto** in coltivazione. Copertura provvisoria con misto cementato utilizzata anche per la copertura giornaliera. Situazione impianto di captazione biogas:
- i. Captazione dal fondo. Tale operazione è raggiunta utilizzando le condotte di raccolta del percolato che, mantenendo il battente zero di percolato all'interno del corpo discarica, risultano vuote e quindi possono essere utilizzate per la veicolazione del biogas; in questo lotto il trascinarsi di percolato assieme al biogas oltre che al controllo del range di depressione di aspirazione biogas, è ridotto grazie alla pendenza del fondo vasca dell'1,5%. Il percolato naturalmente scorre verso valle del bacino mentre il biogas è captato da monte.

Figura 13 Vista dell'angolo nord ovest della vasca lotto 3. Si notino le tubazioni di prelievo del biogas dal fondo discarica. La retinatura racchiusa nella linea rossa, indica la zona interessata dalla copertura provvisoria che interessa il lotto 3, al di sotto della quale i rifiuti risultano già stati stoccati da tempo, senza aver realizzato alcuna rete di captazione orizzontale del biogas.

a. Mancata realizzazione rete orizzontale di captazione del biogas sui lotti 2 e 3, rispetto a quanto previsto dal quadro B pagina 23 dell'AT al Decreto Provinciale nr.1420 del 03/03/2014, quale condizione per lo svolgimento dell'attività (violazione di condizioni e prescrizioni). Essa rappresenta condizione necessaria, valutata nell'ambito dell'approvazione del progetto per assicurare il raggiungimento di standard ambientali

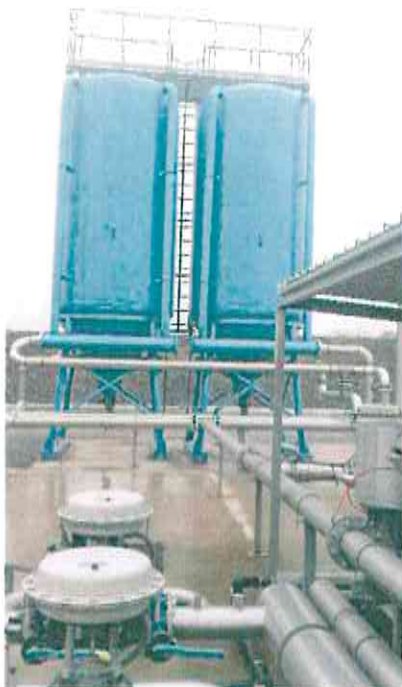
Da dichiarazioni rese in sede di verifica ispettiva, è emerso che durante le attività di manutenzione periodica dei presidi di trattamento del biogas (sostituzione del carbone attivo) viene interrotta l'aspirazione del biogas per alcune ore (3+4 ore). Tale condizione determina l'accumulo di biogas negli interstizi del corpo discarica aumentando come già detto il rischio di dispersione del biogas in ambiente esterno.

Figura 14 Silos deputati allo stoccaggio del carbone attivo deputato al trattamento del biogas dopo privazione dell'umidità.

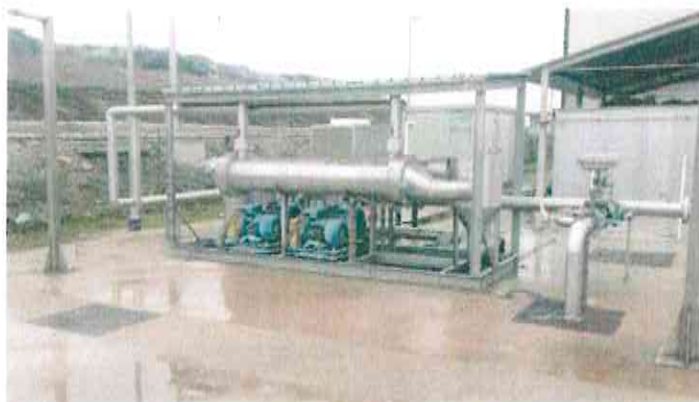
Figura 15 Impianto di aspirazione del biogas e gruppo di deviazione alla torcia di emergenza.

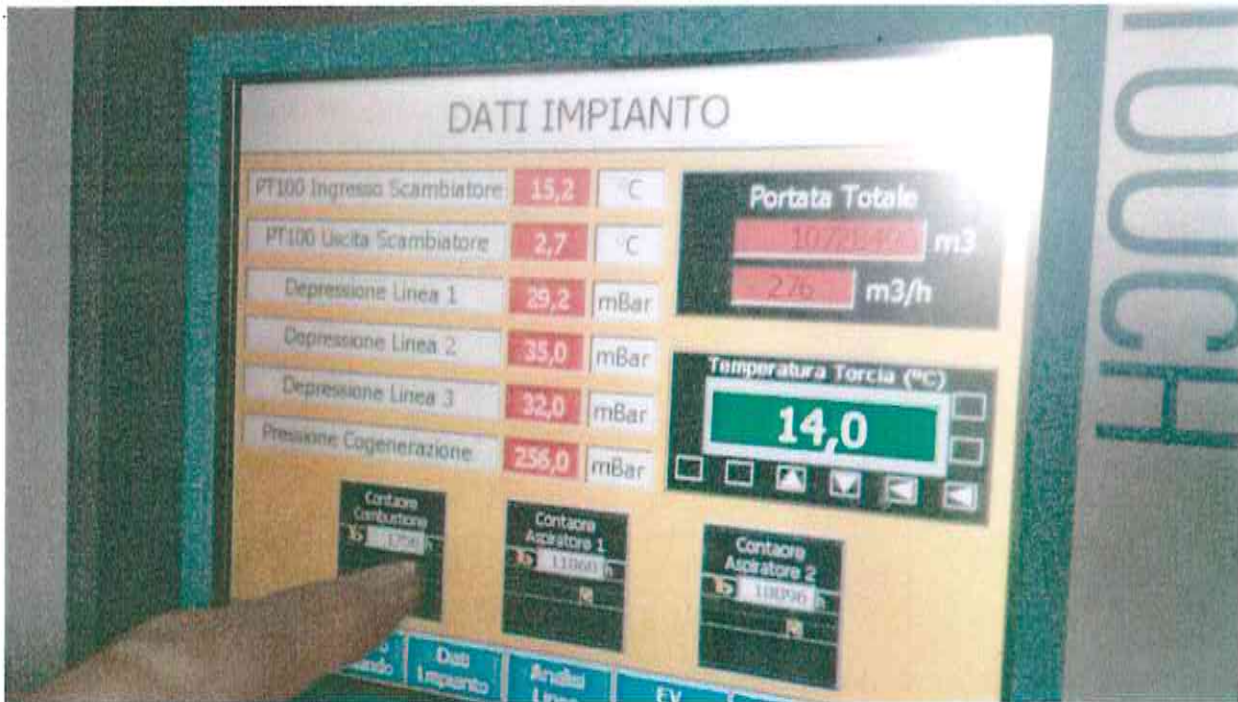
Visto il quaderno "manoscritto" di centrale utilizzato per la registrazione dei dati si ritiene necessaria l'adozione di un registro organizzato in modo da permettere un'agevole ed univoca interpretazione dei dati.

Figura 16 Particolare del pannello di controllo asservente il gruppo di cogenerazione che indica la portata del biogas in alimentazione al gruppo, al momento del controllo pari a 276 mc/h.
